# HRAD PLAVEČ - KONZERVÁCIA JUŽNEJ PALÁCOVEJ VEŽE

## ZAMEK PŁAWIEC - KONSERWACJA POŁUDNIOWEJ WIEŻY PAŁACOWEJ

Konzervácia južnej palácovej veže sa uskutočnila v roku 2018. Bolo potrebné stabilizovať uvoľnené časti murív. Na okenných otvoroch bolo potrebné doplniť všetky záklenky tehlovým murívom, doplniť narušené a chýbajúce parapety z kamenného muríva v líci fasády a doplniť chýbajúce líca ostiení.

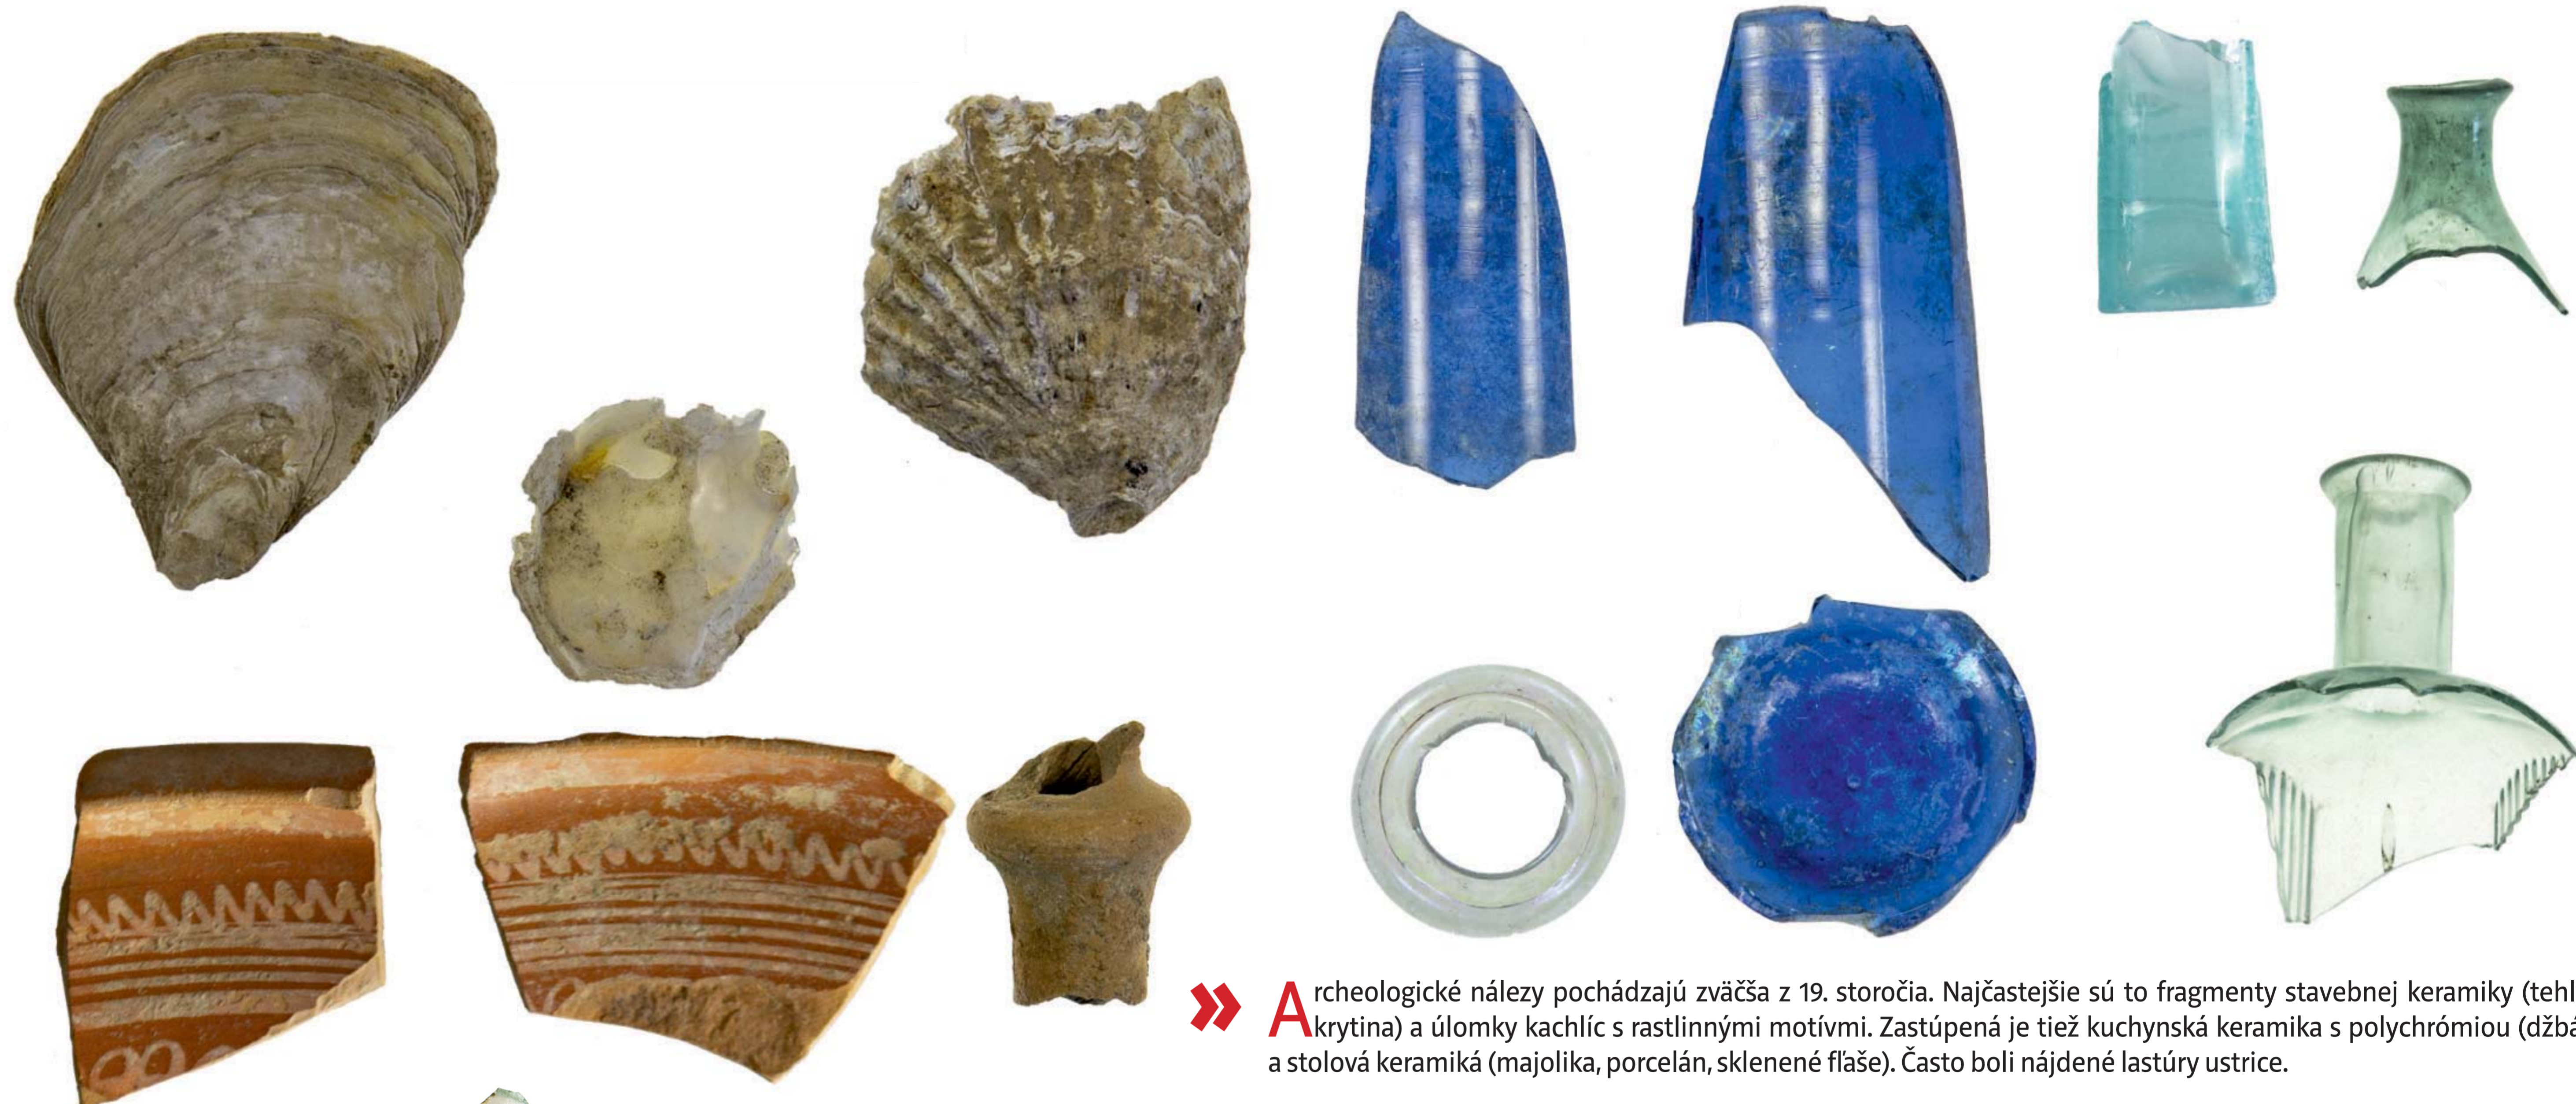
» Archeologické nálezy pochádzajú zväčša z 19. storočia. Najčastejšie sú to fragmenty stavebnej keramiky (tehly, strešná krytina) a úlomky kachlíc s rastlinnými motívmi. Zastúpená je tiež kuchynská keramika s polichrómiou (džbány, misy) a stolová keramika (majolika, porcelán, sklenené fľaše). Často boli nájdené lastúry ustrice.

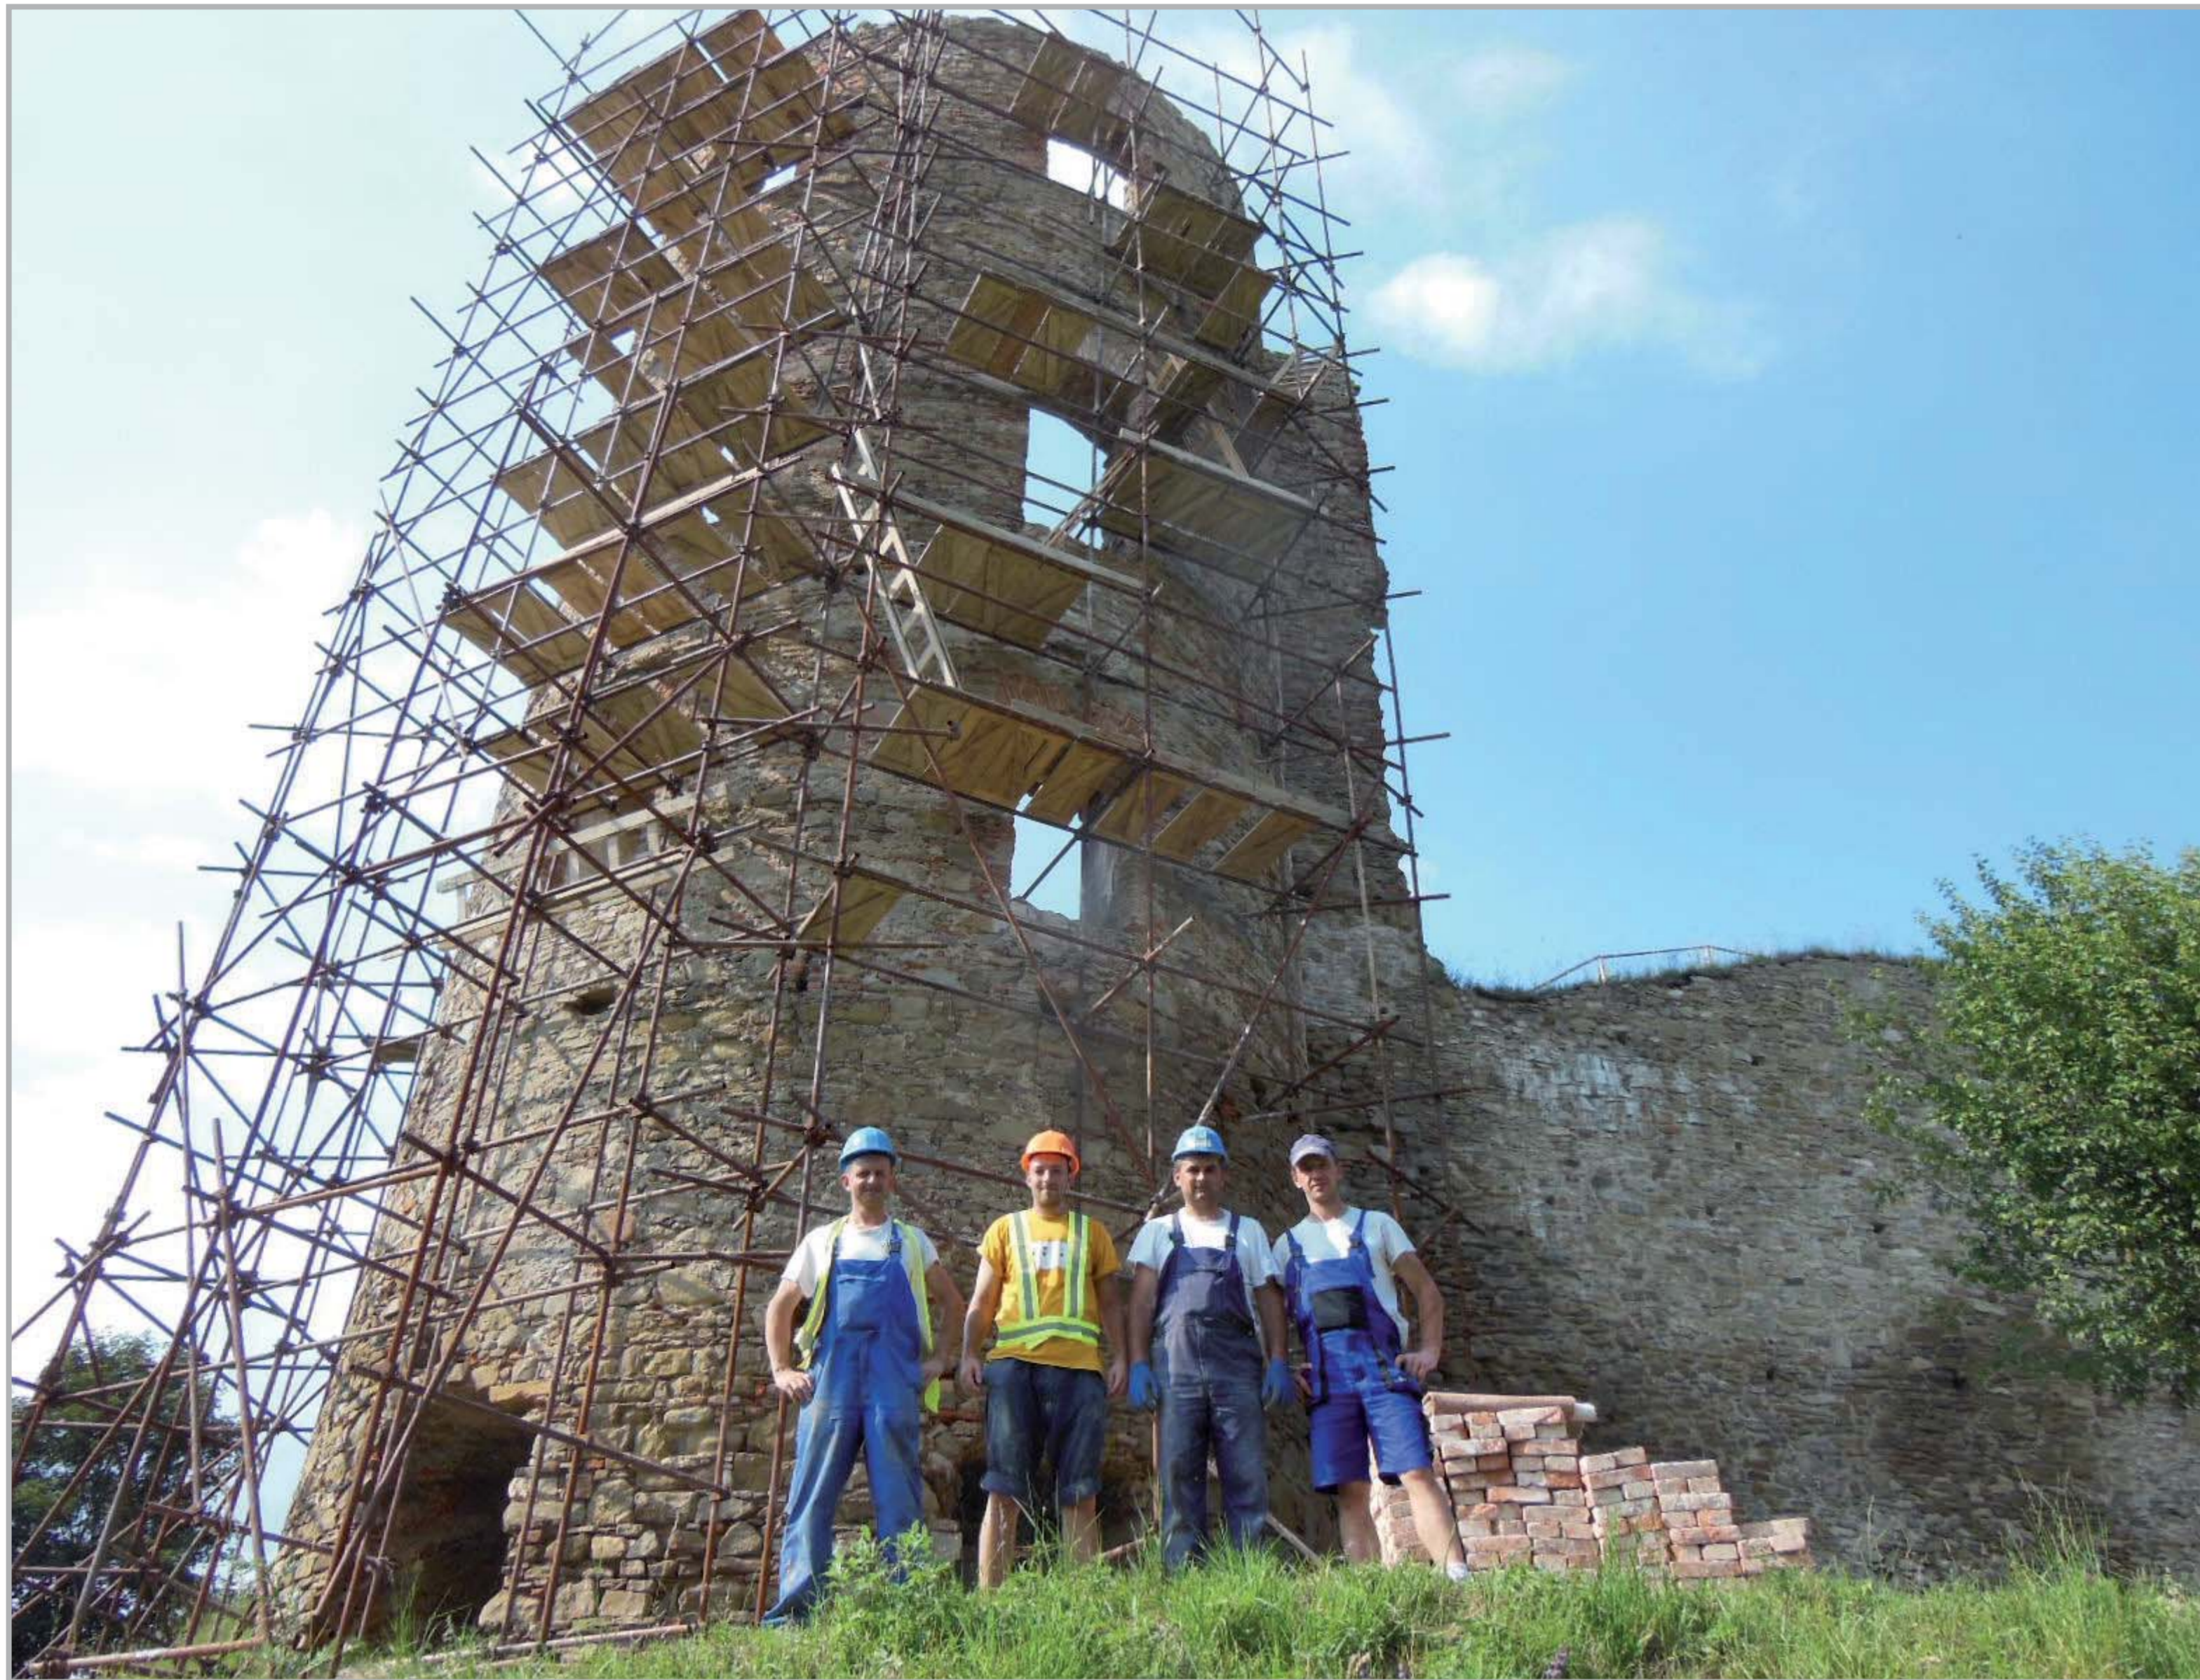
Konserwacja południowej wieży pałacowej miała miejsce w 2018 roku. Konieczne było ustabilizowanie poluzowanych części muru. Przy otworach okiennych konieczne było uzupełnienie wszystkich wezłowi sklepień murem, uzupełnienie uszkodzonych i brakujących parapetów z kamiennego muru na fasadzie czołowej i uzupełnienie brakujących czół ościeży.

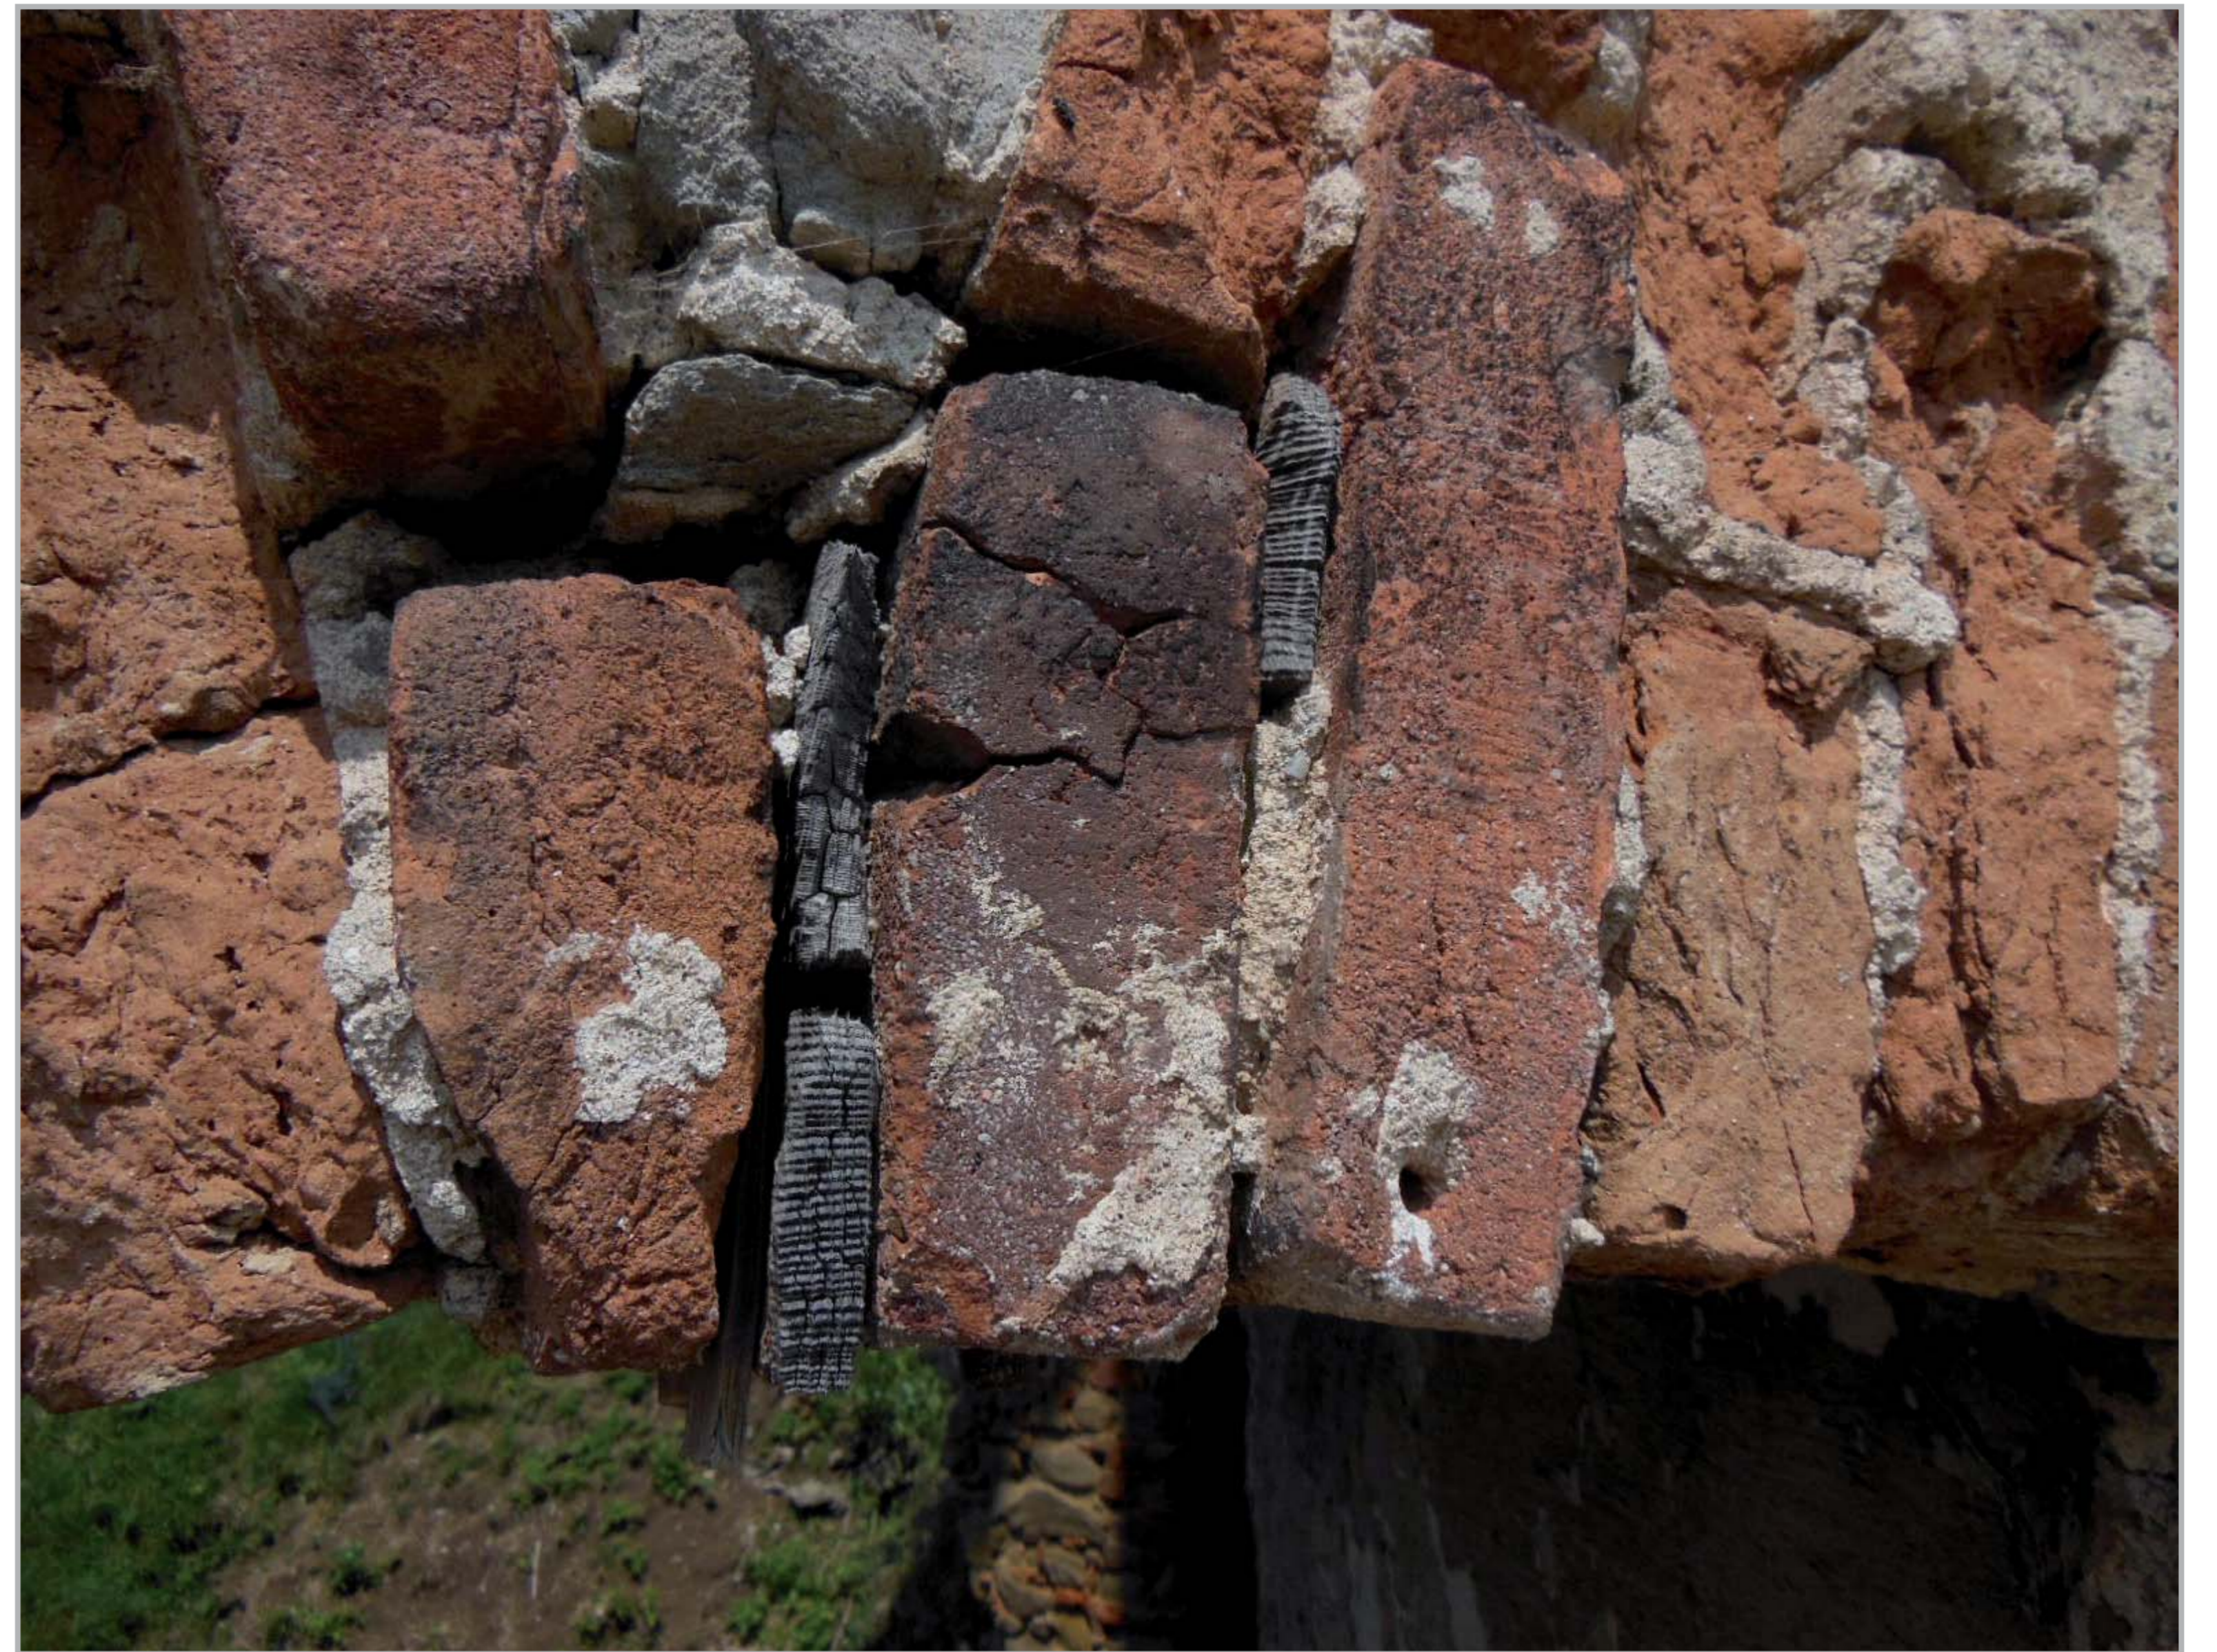
Na niektorých miestach sa zachovali pôvodné drevené klíny v tehlových záklenkoch. Zrejme práve použitie takýchto drevených klinov malo za následok, že po požiari hradu v roku 1856 sa viaceré záklenky nad oknami takmer okamžite zrútili, čo výrazne prispelo k urýchleniu rozpadu takmer celého hradu.

W niektórych miejscach zachowały się oryginalne drewniane klíny w ceglanych wezłowiach sklepień. Oczywiście, właśnie zastosowanie takich drewnianych klinów sprawiło, że po pożarze zamku w 1856 roku wiele z nich, szczególnie z okolic okna, niemal natychmiast się zawaliło, co znacznie przyczyniło się do przyspieszenia degradacji prawie całego zamku.

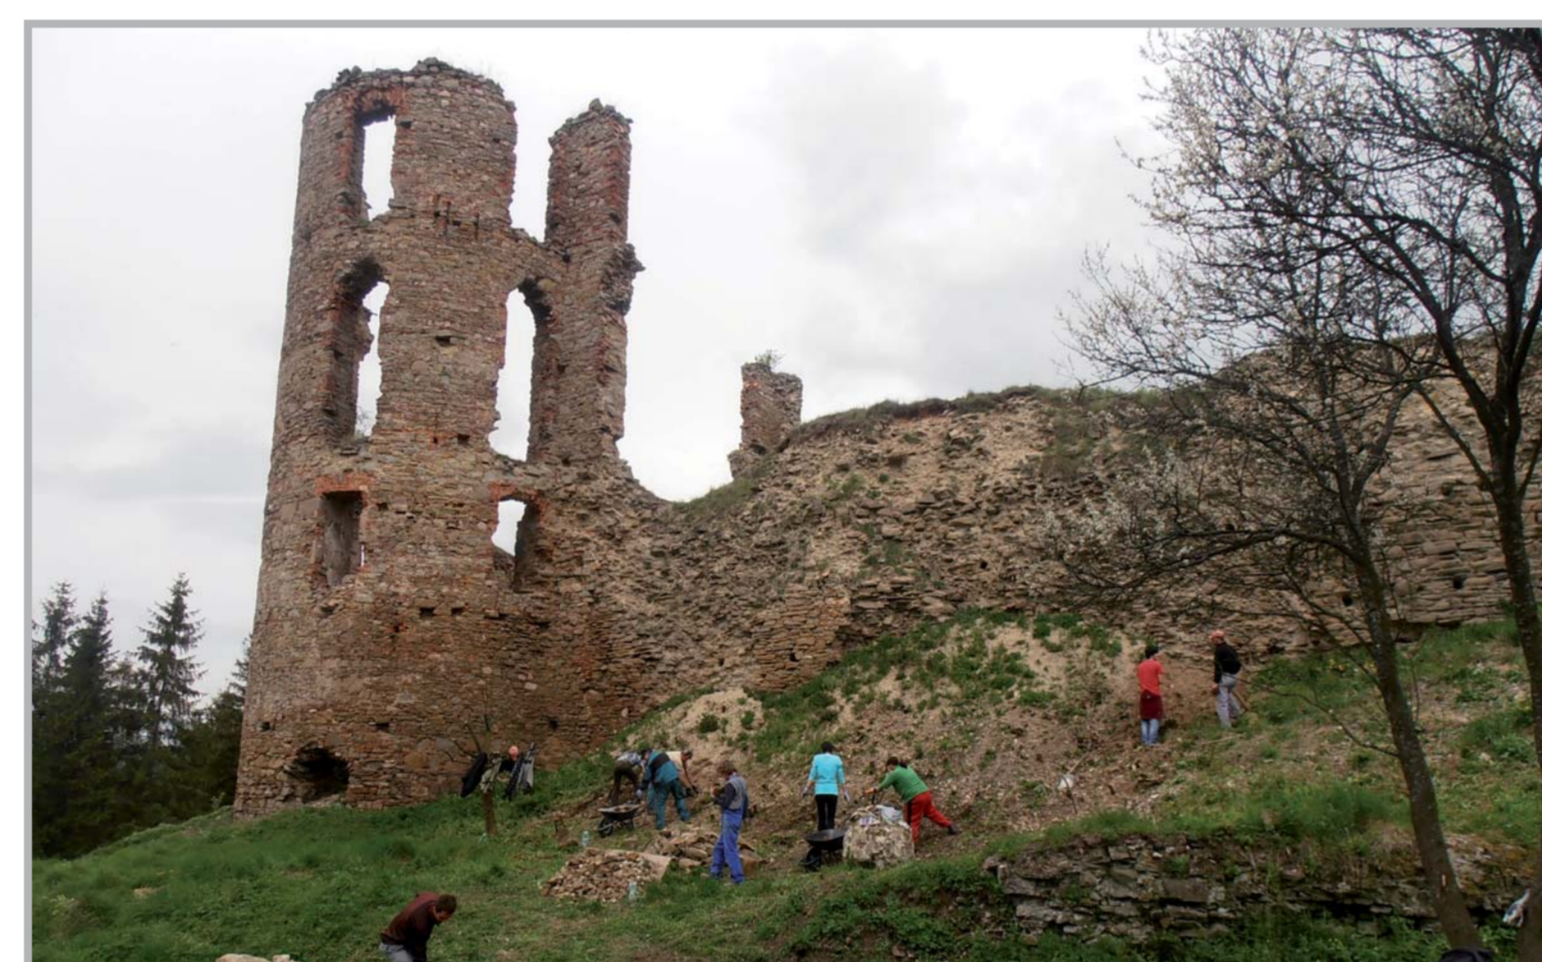
Z palácovej veže sa zachovali len obvodové múry. Žiadne z okien sa nezachovalo v kompletnom stave. Na III. podlaží sú okenné otvory najvyššie, so svetlou výškou až 450 cm.

Z wieży zachowały się jedynie ściany zewnętrzne. Żadne z okien nie zachowało się w stanie kompletnym. Na III piętrze otwory okienne są najwyższe, z prześwietem nawet 450 cm.

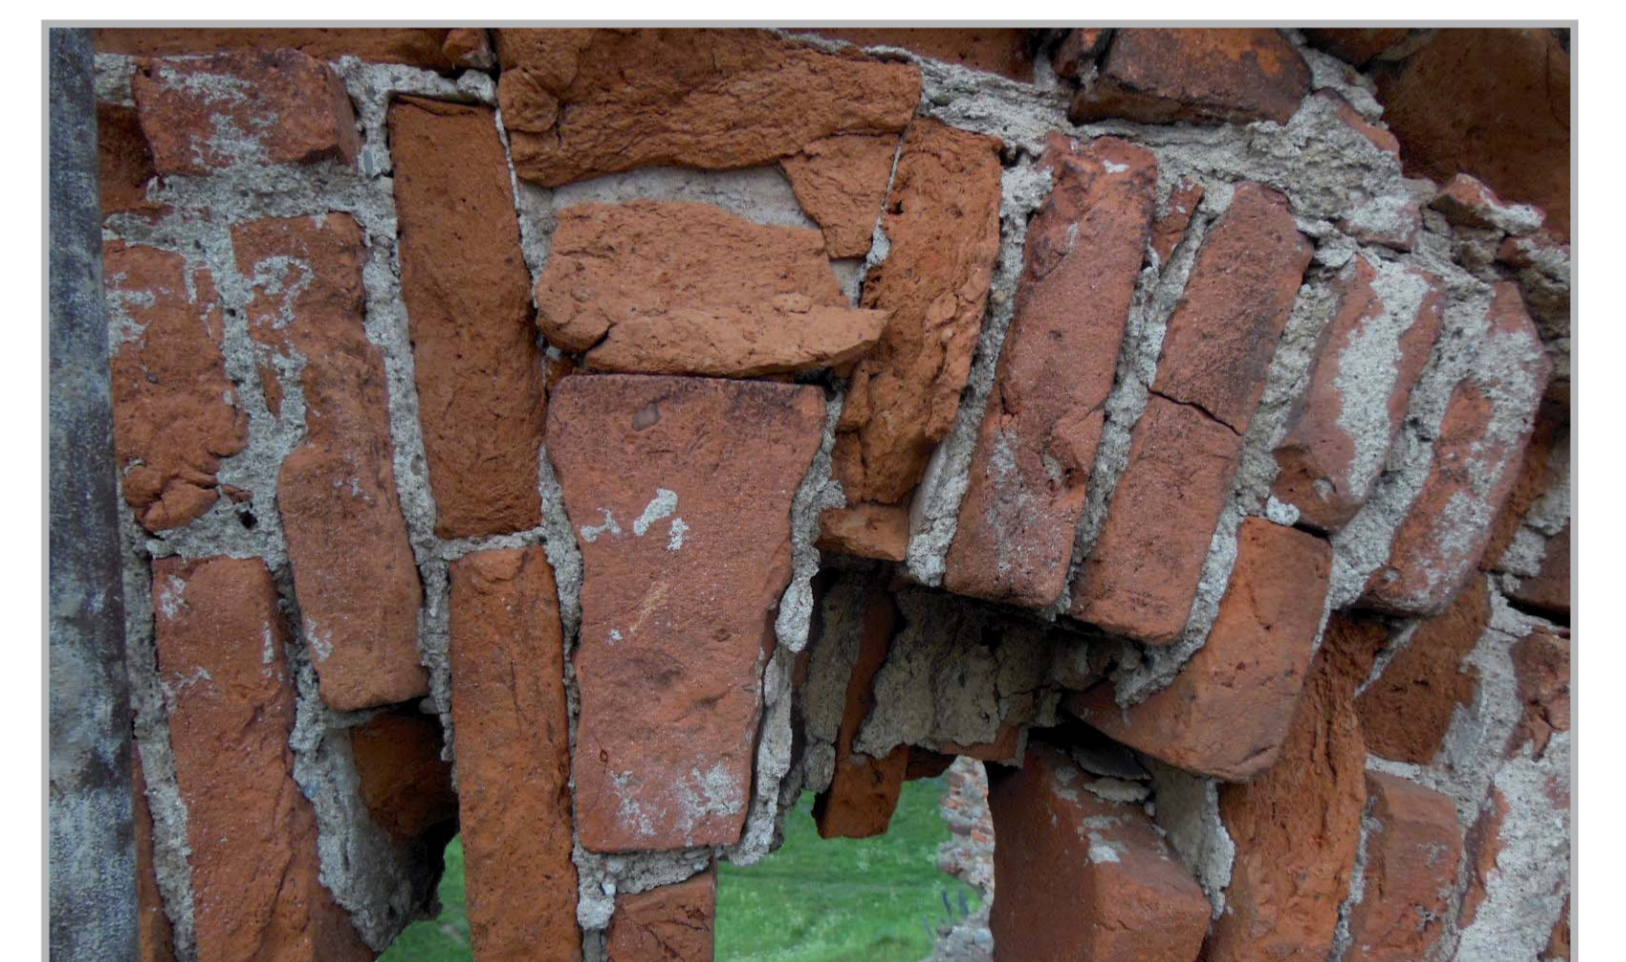
Kritická situácia bola najmä na tehlových záklenkoch. Poveternosnými vplyvmi bola ložná malta zvetraná a na viacerých miestach bola zo škár výrazne vyplavená. Tehly sa postupne uvoľňovali a vypadávali, čo bolo veľmi nebezpečné pre turistov pohybujúcich sa v blízkosti veže.

Krytyczna sytuacja dotyczyła głównie ceglanych sklepień. W następstwie wpływów atmosferycznych zaprawa uległa wywietrzeniu i w wielu miejscach została ze szpar poważnie wypłukana. Cegły stopniowo uwalniały się i wypadały, co było bardzo niebezpieczne dla turystów poruszających się w pobliżu wieży.

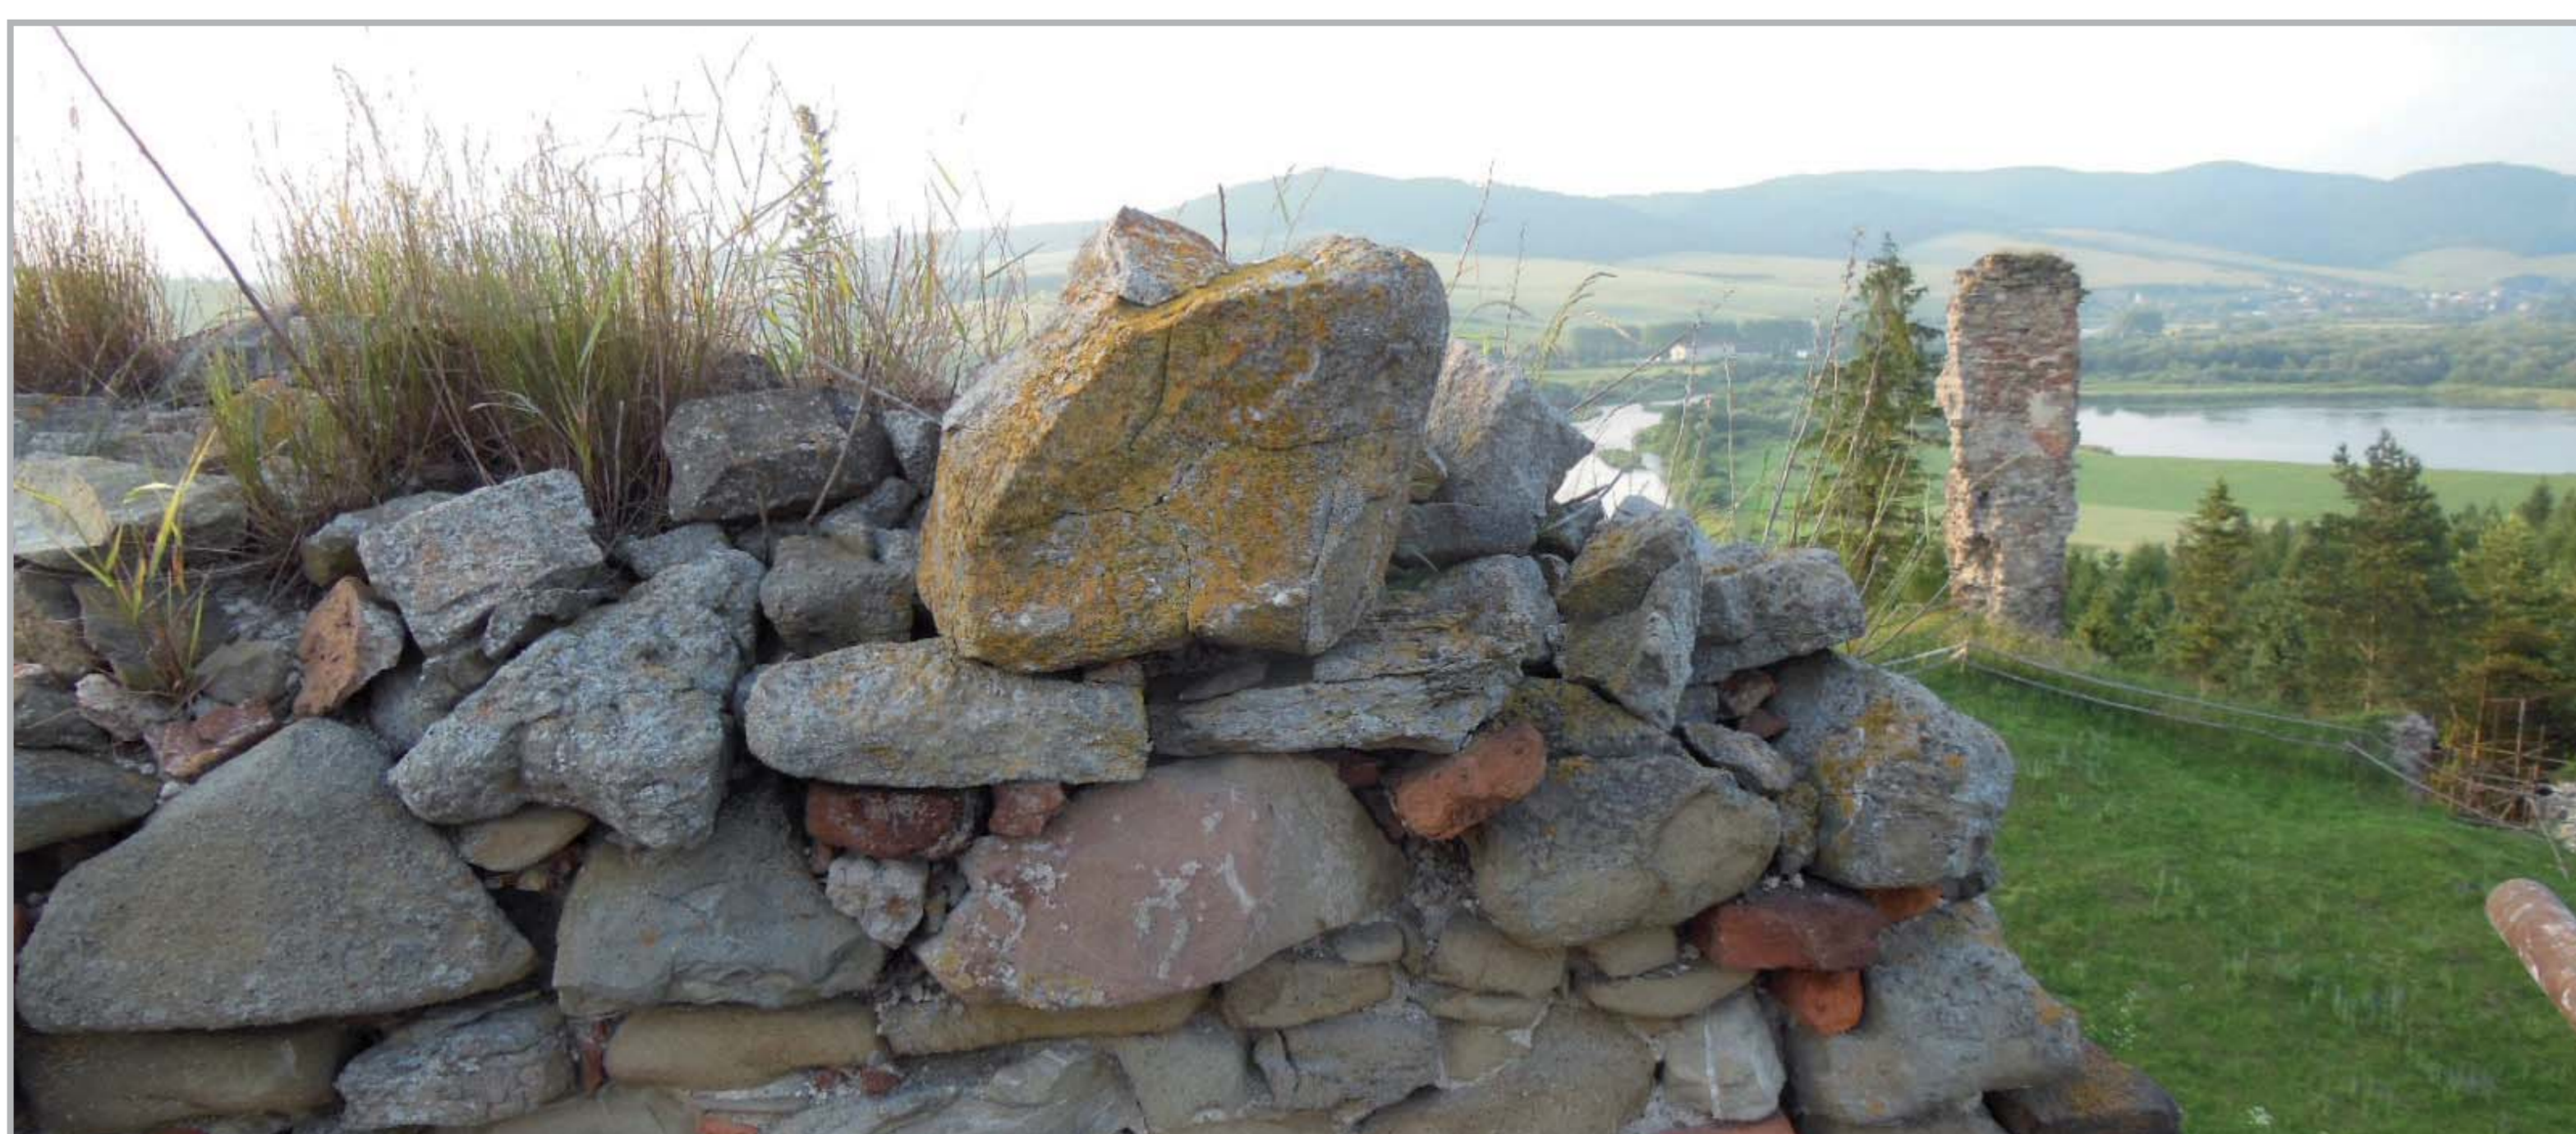
Detail korony muríva pred konzerváciou.  
Malta bola úplne vyplavená a hrozilo samovoľné zrútenie kameňov.

Detale korony muru przed konserwacją.  
Zaprawa została całkowicie wypłukana i istniało ryzyko spontanicznego upadku kamieni.
